ÉRTÉKVIZSGÁLATI DOKUMENTÁCIÓ

Bánk, Petőfi út 27. hrsz: 168 épületről

Salgótarján-Bánk, 2020. június hó

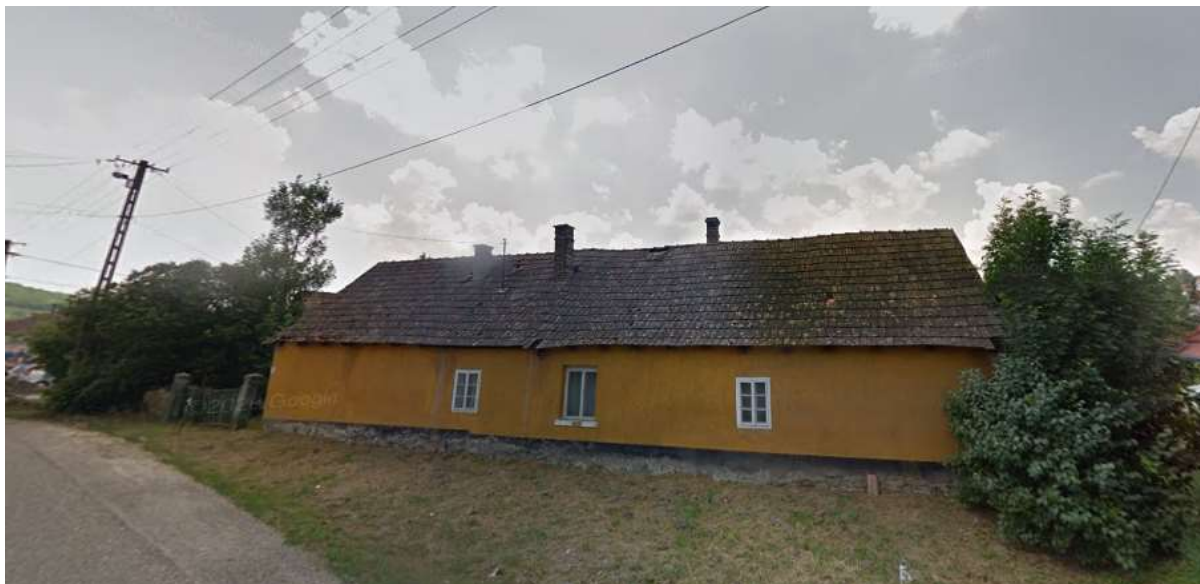
Bánk, Petőfi u 27. utcai homlokzat
(A kép 2011 évben készült)

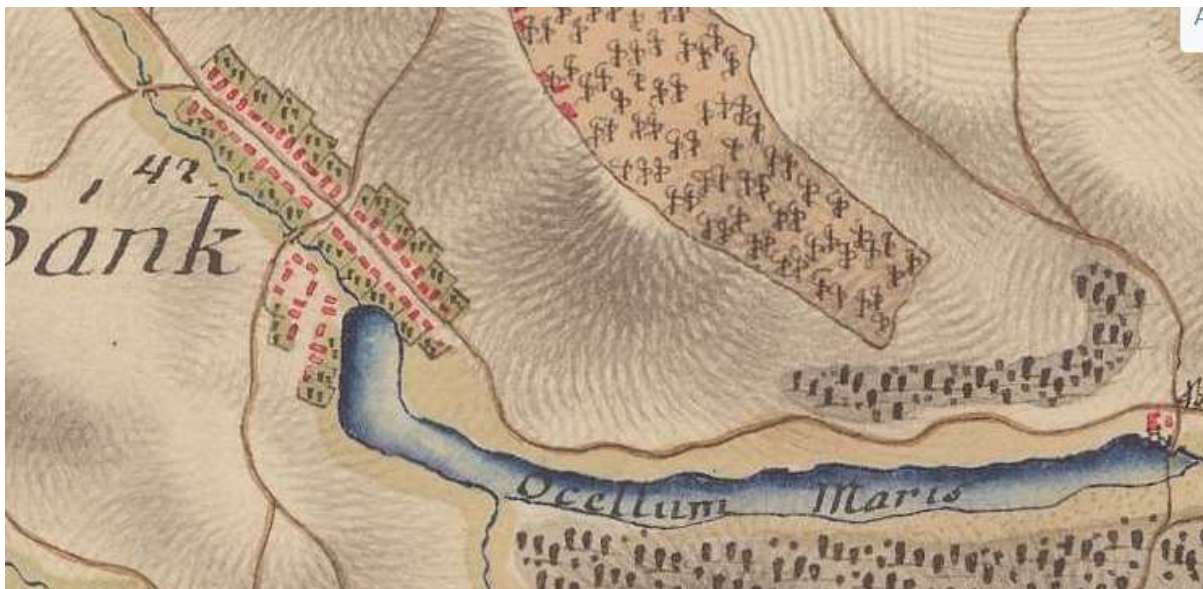
Bánk az első katonai felmérésen

Bánk község török kora előtti időből a településről nem ismerünk adatot, és térkép is csak az újratelepítés utáni korból maradt ránk. Az első katonai felmérés – 1782-85 – térképe szerint a patak és a Rétság és Romhány közötti országút mentén települtek a házak, alakítottak telkeket. A lakóházak még vegyesen – utcával párhuzamosan és merőlegesen is épültek.

Tárgyi épületünk esetében az út és a patak közé „szorult” keskeny sáv miatt a párhuzamos építés logikus következmény.

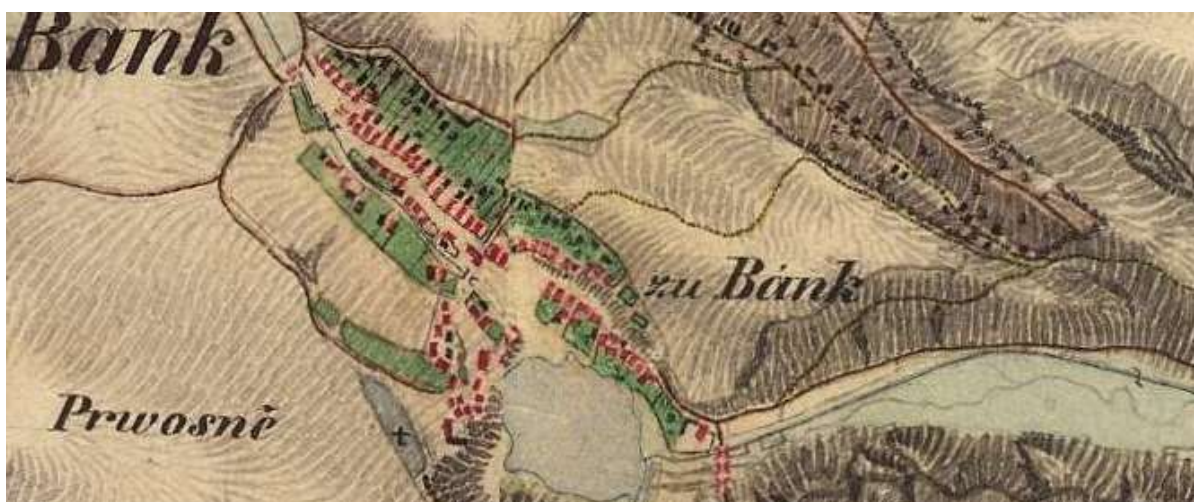
A második katonai felmérés térképe 1819-69

A második felmérés térképe – ami nagyjából 50 évvel később készülhetett – már egy nagyobb falut mutat. Beépítés történt a tavat északról kerülő út mentén, és a tó nyugati oldala mentén is. Az utcák kiszélesedtek, új telkek alakultak, és a beépítési mód is kevésbé változatos. Ami a tárgyi épületünk szempontjából érdekes, az a „főút” nyugati oldalának beépítése, ami megőrizte jellegét.

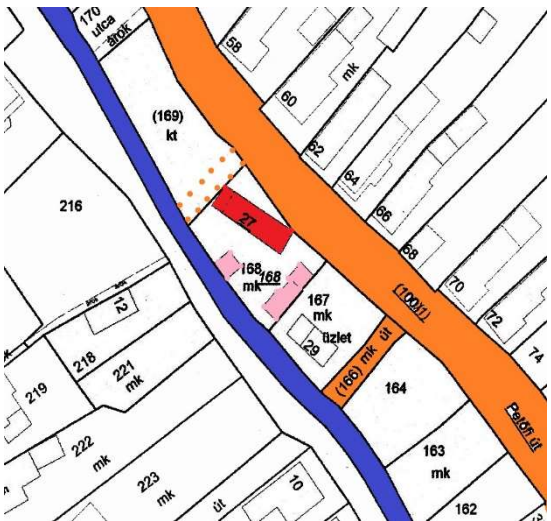
Tapasztalat, hogy a kialakult telkek rendszere gyakorlatilag alig változik, arra az első kataszteri térképek és napjaink állapotár mutató térképek szolgáltatják a bizonyítékot. A színes térkép Bánk kataszteri térképe 1871-ből, míg mellette a mai – 2020 - földhivatali térkép. A kivágatok a Petőfi útnak ugyanazt a szakaszát ábrázolják, az alsó, színezett térkép a ma érvényes térképmásolat kinagyított

részlete mutatja a telkek és utcák „állandóságát”. Láthatjuk, hogy a pirossal színezett épület a Petőfi út 27. – mely a tárgyi épületünk – hasonló pozícióban áll már az 1871-ben készített kataszteri térképen is! Az utcák szintén a korábbi helyükön vannak, a „pöttyökkel” jelölt korábbi utca pedig térré változott. A közelmúltban a korábbi telkek helyén pedig parkoló és vendéglátó épület épült.

A település ezen részlete megőrizte korábbi, 150 évvel ezelőtti szerkezetét, telekosztását és az utcák elrendezését, sőt igazából a beépítését is. A telken álló egyik melléképületet a közelmúltban bontották el.

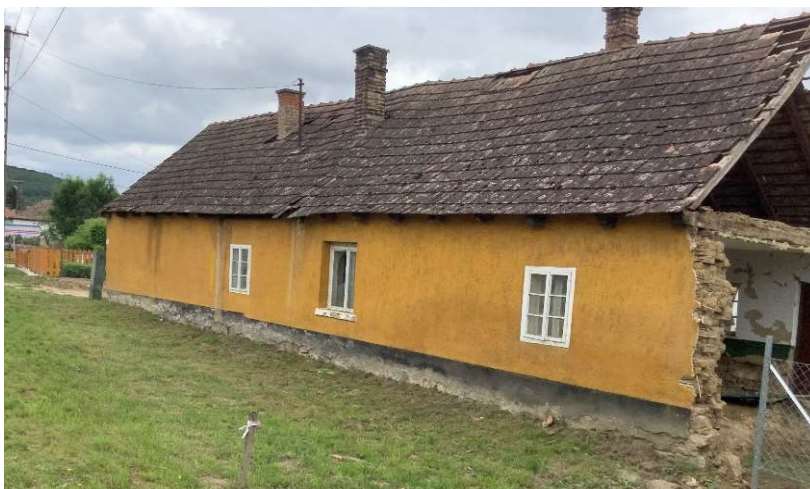
A Petőfi út 27. ahogyan a 19. századi térkép igazolja legalább 149 éve áll a helyén, őrizve a település

egykori forgalmas útját. Sajnos a kezelés hiánya, az idő az északi „bütőfalát” már kikezdte, kidőlését megelőzve elbontották, megmutatva belsejét. A hiányzó rész a meglévő tanúsága alapján gond nélkül visszaépíthető.

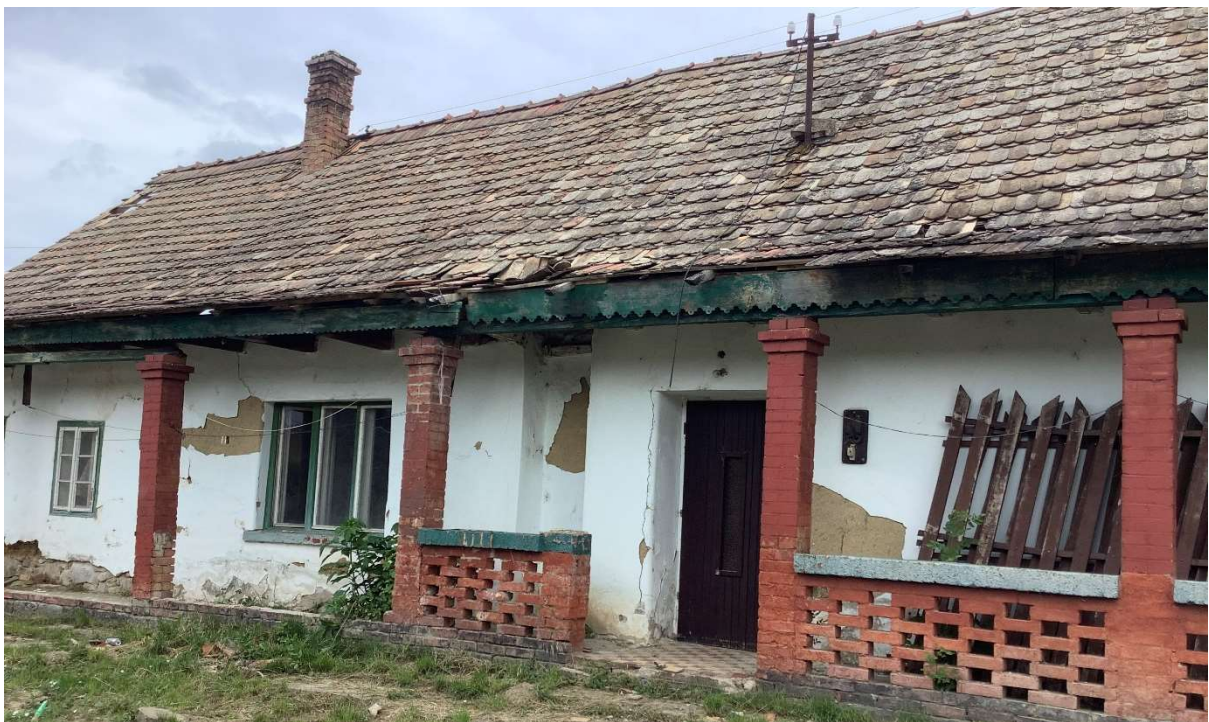
Az épület az udvar felől

A Petőfi út 27. számú épület – ahogyan láttuk – legalább 149 éves. Az úttal közel párhuzamos hossz tengelyű, földszintes, egytraktusos, az udvar felől tornácos lakóépület. Az utca felé három ablakkal, melyek közül a középsőt kicserélték, és eltérő méretű, nagyobb ablakot építettek be. A tetőszerkezet nyeregtető, utca felé hornyolt cseréppel, az udvar felől „poltári” cseréppel fedve.

A falak vályogtégglából készültek, a sárgerendákra támaszkodó gerendafödém alkotja az épület szerkezetét, a nyeregtetőt „üres” fedélszék képezi.

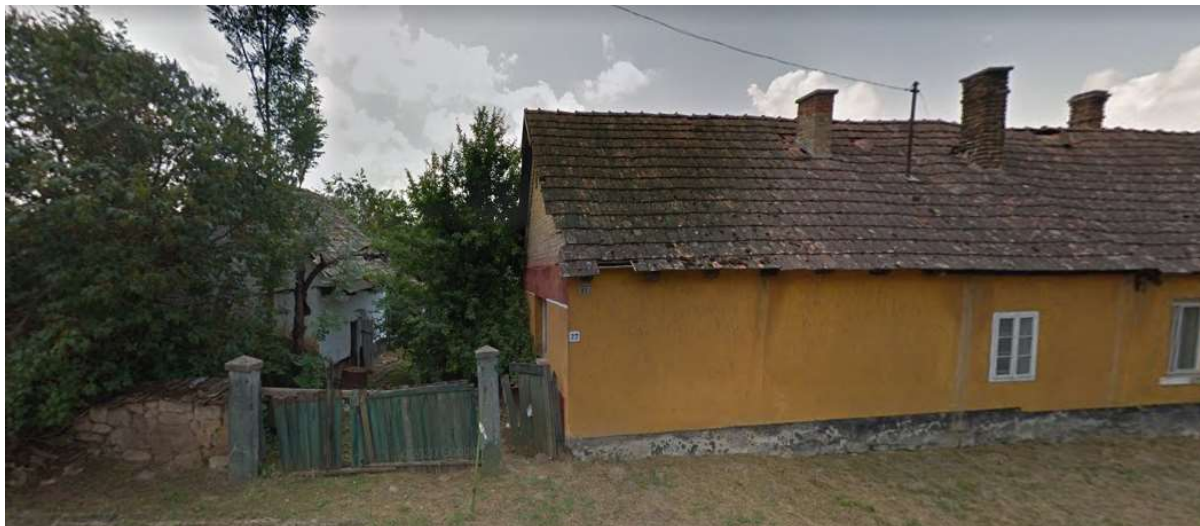
A Petőfi út 27. sz. épület részlete, a még álló kapubálványokkal, 2011-ben.
A hátul látható melléképületet néhány éve elbontották

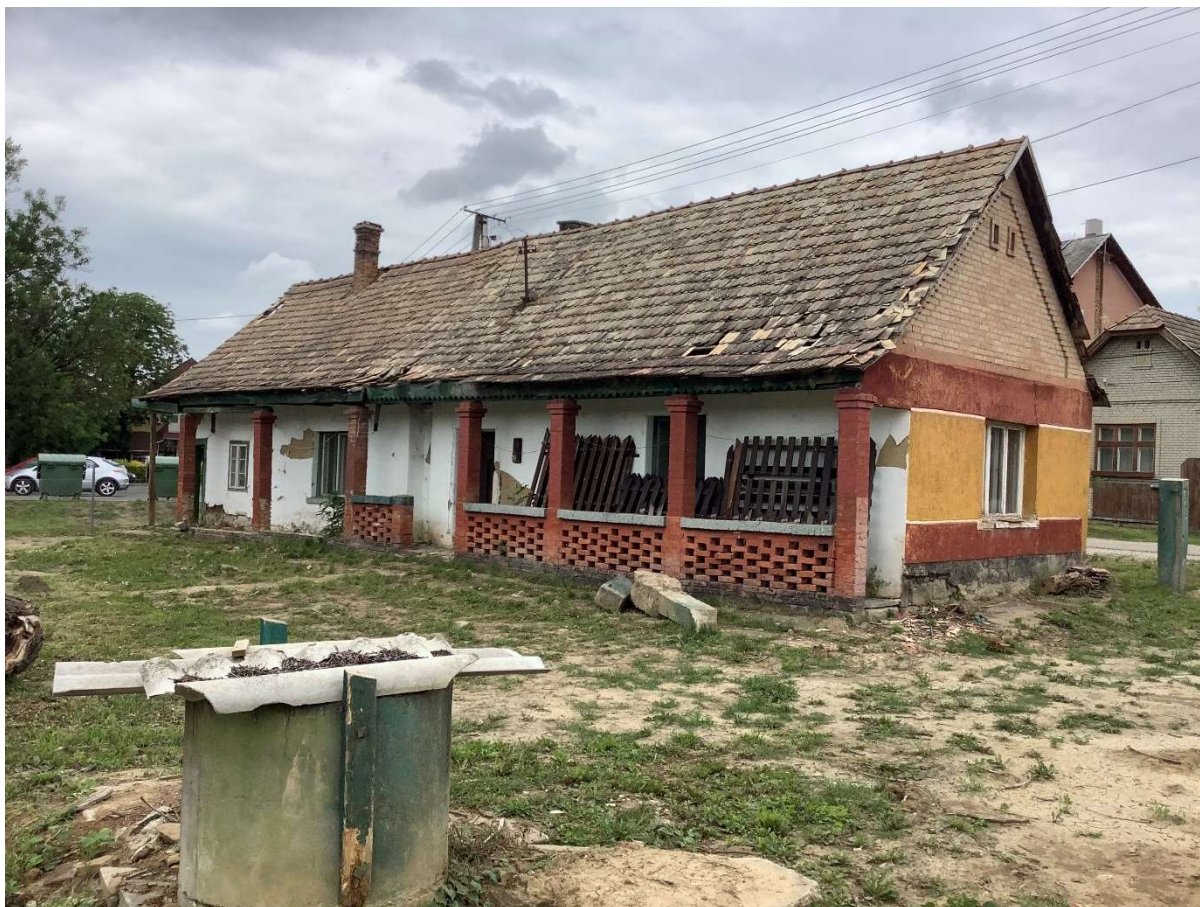
Az udvari homlokzaton a jelenleg hét – egy oszlopot elbontottak – egyébként nyolc téглаoszlopos tornácról három ajtón közelítve sorakoztak a helyiségek. Az udvar felé két ablak, az egyiket nagyobbra cserélték. A tornác tégglából hézagosan falazott mellvédje csak az épület feléig készült. A téгла oszlopok négyzetesek, egyszerű, tégglából képzett fejezettel készültek. A tornác a ház gerendái továbbnyújtásával, alsó deszkázat nélkül, felső borítással készült. Az ereszeszka kétféle díszítéssel készült, az épület első felében íves mintázat, míg a „hátsó” felében finomabb, hullámosfogas fűrészelt díszítés található. Mindkét változat műves munkát takar, ugyanakkor arra utal, hogy az egyik változat későbbi javítás eredménye, a korábban még használható elemeket felhasználhatták, így biztos állítható, hogy valamelyik elem közel eredeti, és közel százéves lehet. Egy-egy fa szerkezeti vagy díszítő elem élettartama 40-50 év, ennyi idő után általában cserélni szükséges.

Az épület az udvar felől. Előtérben a kút, jobbra az eltört monolit kő kapubálvány, az épület mellett a még álló párja. A tornácra a kerítés elbontott elemei. A tornác részletei, az „oszlopfő” és az ereszeszka fűrészelt mintázata, a padlásfeljáró helye és a „poltári” cserép.

Ma nem kedvez az épület látványának a szigorú és sötét külső sem, az erős barna festést világosra, fehérre cserélve teljesen más, inkább vidám arcot fog mutatni a tornác, és „*oszlopos árkádjai mintegy a gazda házának barátságosabb megnyilvánulása*” lehetnek.

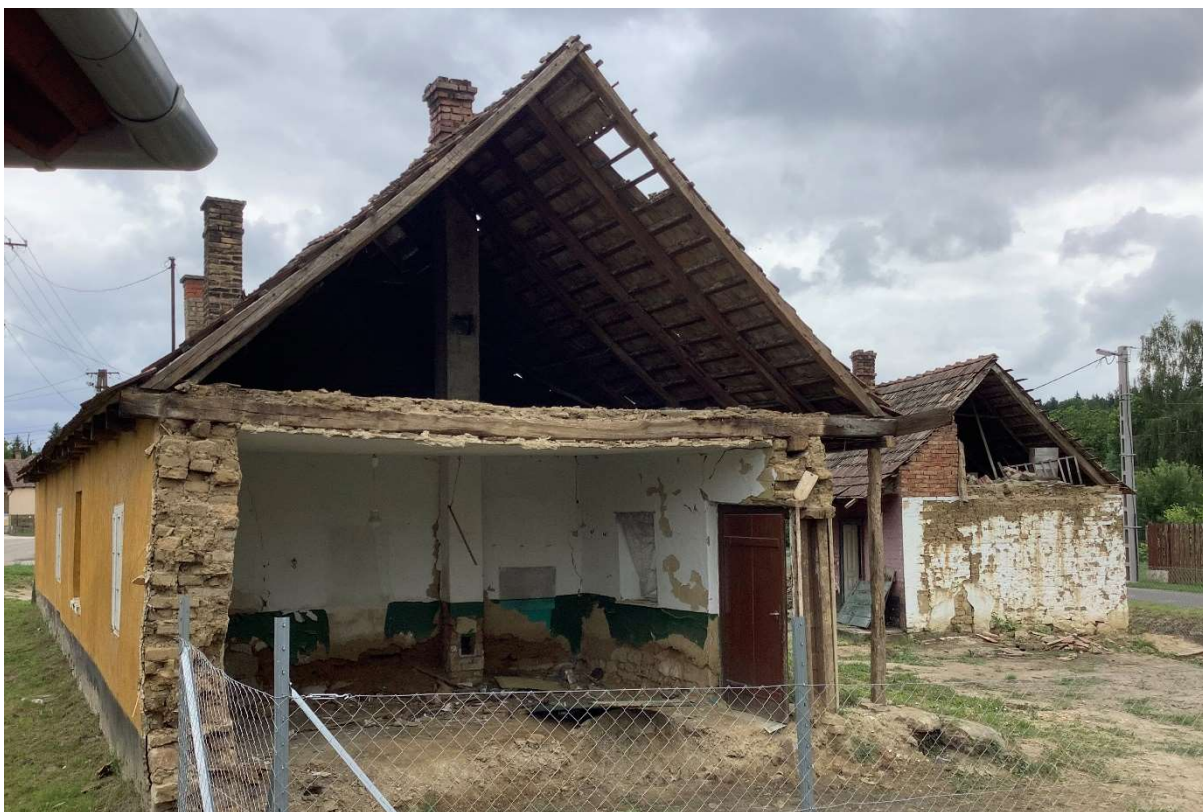
A lakóház az elbontott oldalfala felől. Feltárulnak a szerkezet részletei, a földéngerendázat, a vályogtégla falak, fölöttük a „sárgerendák”, a szarufák és a lécezés és látszik a cserepezés hiánya. A látszó helyiség a lakószobává átalakított korábbi kamra. A melléképület egy helyiséget tartalmaz, korábban ez volt a „nyári konyha”.

Az épületeket természetesen fel kell újítani, erre vonatkozóan kellő tapasztalat áll rendelkezésre a hasonló korú és hasonló anyagból készült épületek felújítására, javítására, korszerűsítésére. Mindezeket figyelembe véve, „hagyományos” technikával és ehhez alkalmazott anyaghasználattal az épület még hosszú évekig lehet a község közösségének szolgálatára.

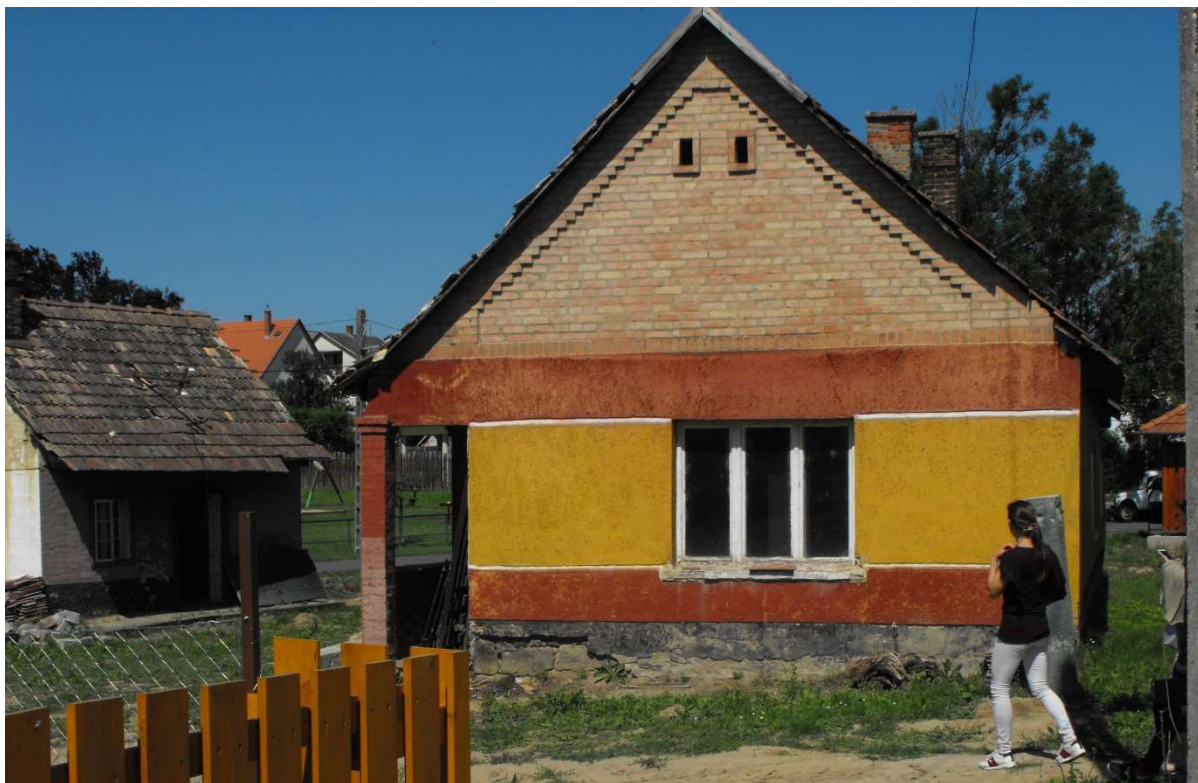
A keleti oldalhomlokzat ablakát – a többi eredetihez hasonlóan – nagyobbra cserélték. Az oromzat nyerstégla architektúrája igényes munka. Bánkon több épületnek van vakolat nélküli, nyerstégla-architektúra homlokzata, melyek a 20. század első felében készülhettek.

Az épület délkeleti homlokzata, a nyerstégla oromfal
